In data de 09.05.2018 laboratorul mobil a fost amplasat in zona de est a cartierului Mihai Bravu conform planului de monitorizare suplimentara al APM Prahova. Mai jos sunt prezentate rezultatele monitorizarii in perioada 09.05.2018-13.05.2018 precum si harta pozitionarii acestuia.

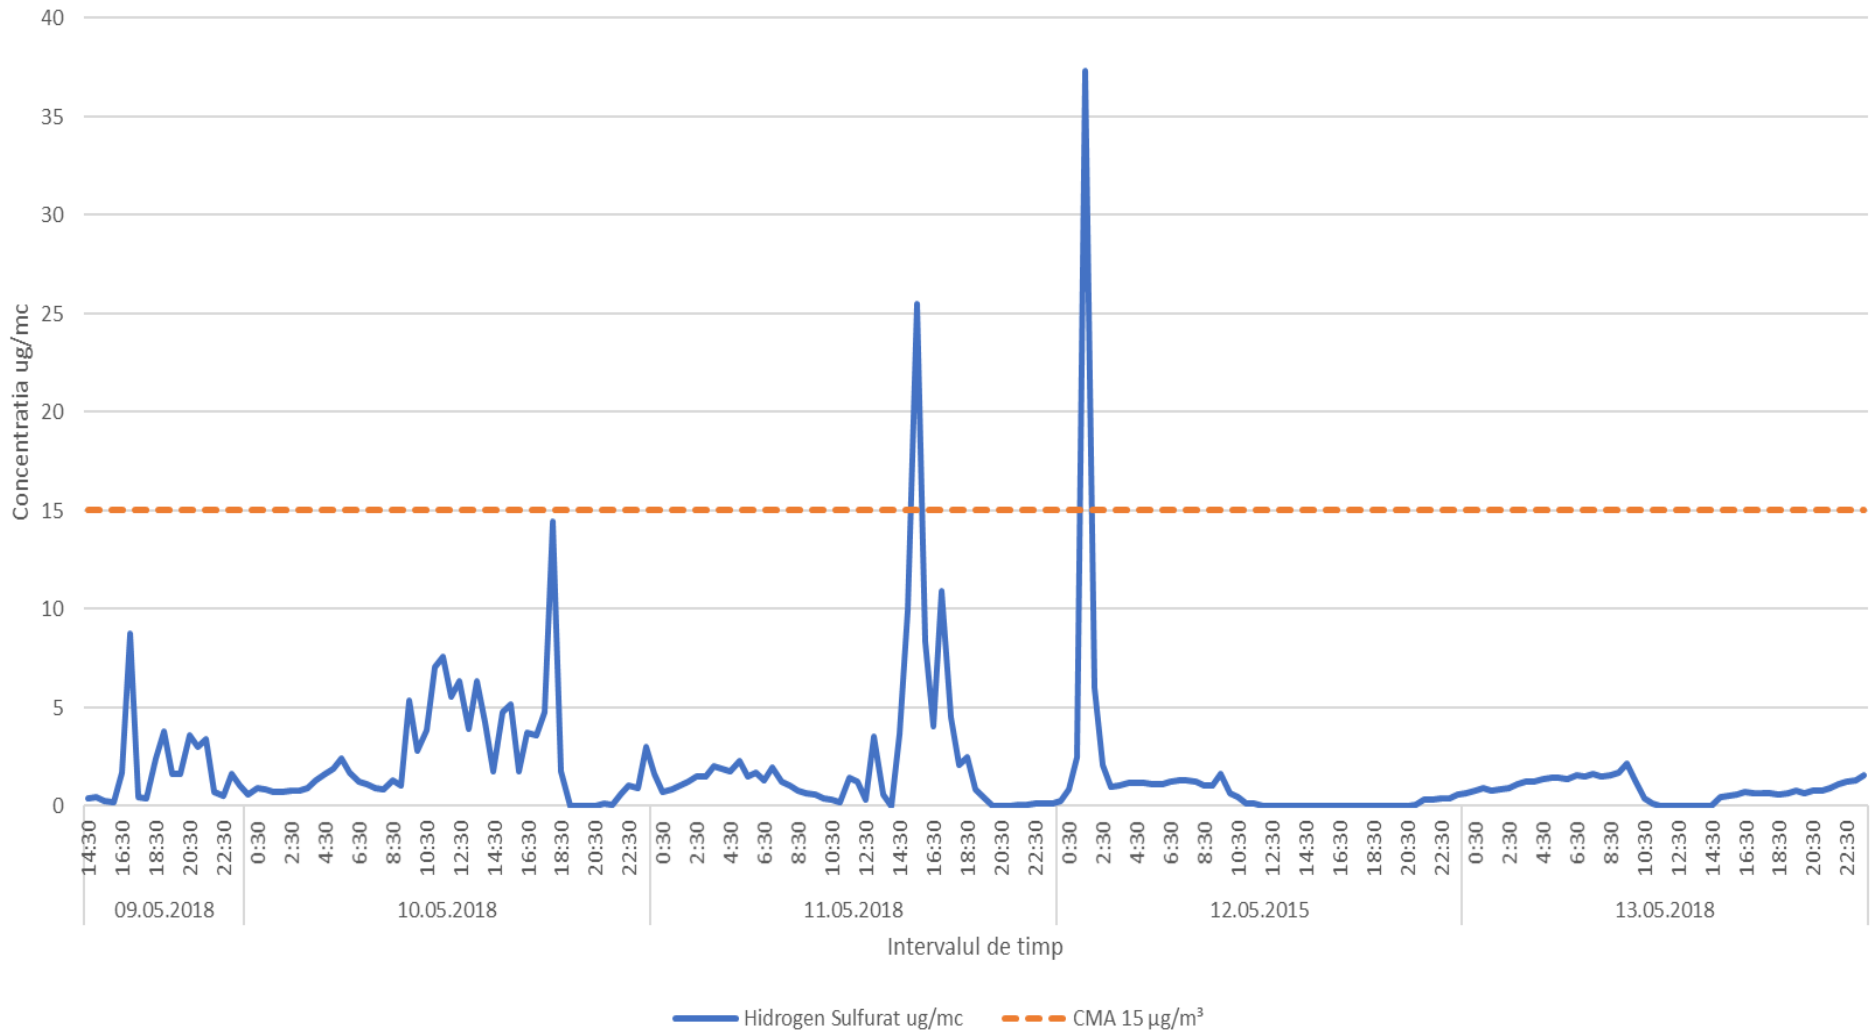
Variatia indicatorului H2S in intervalul 09.05.2018 - 13.05.2018 in zona cartierului Mihai Bravu

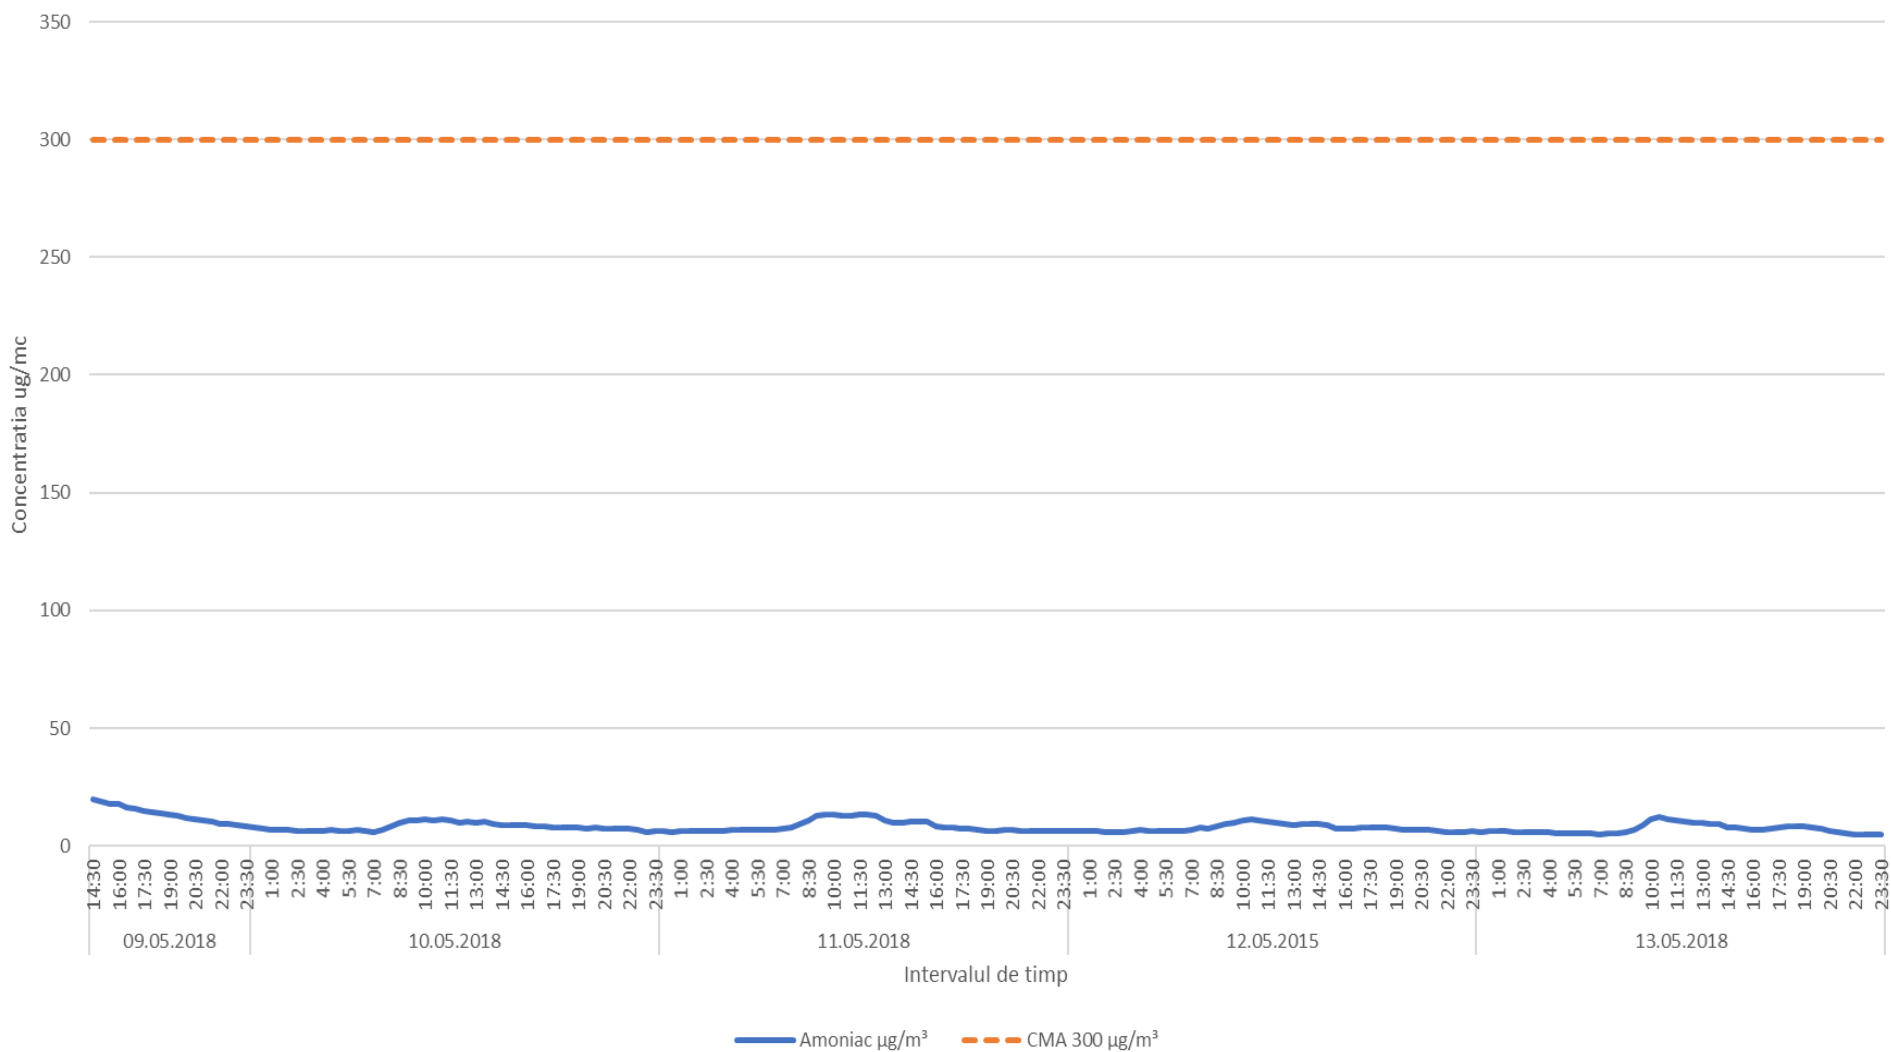
Variatia indicatorului NH3 in intervalul 09.05.2018 - 13.05.2018 in zona cartierului Mihai Bravu

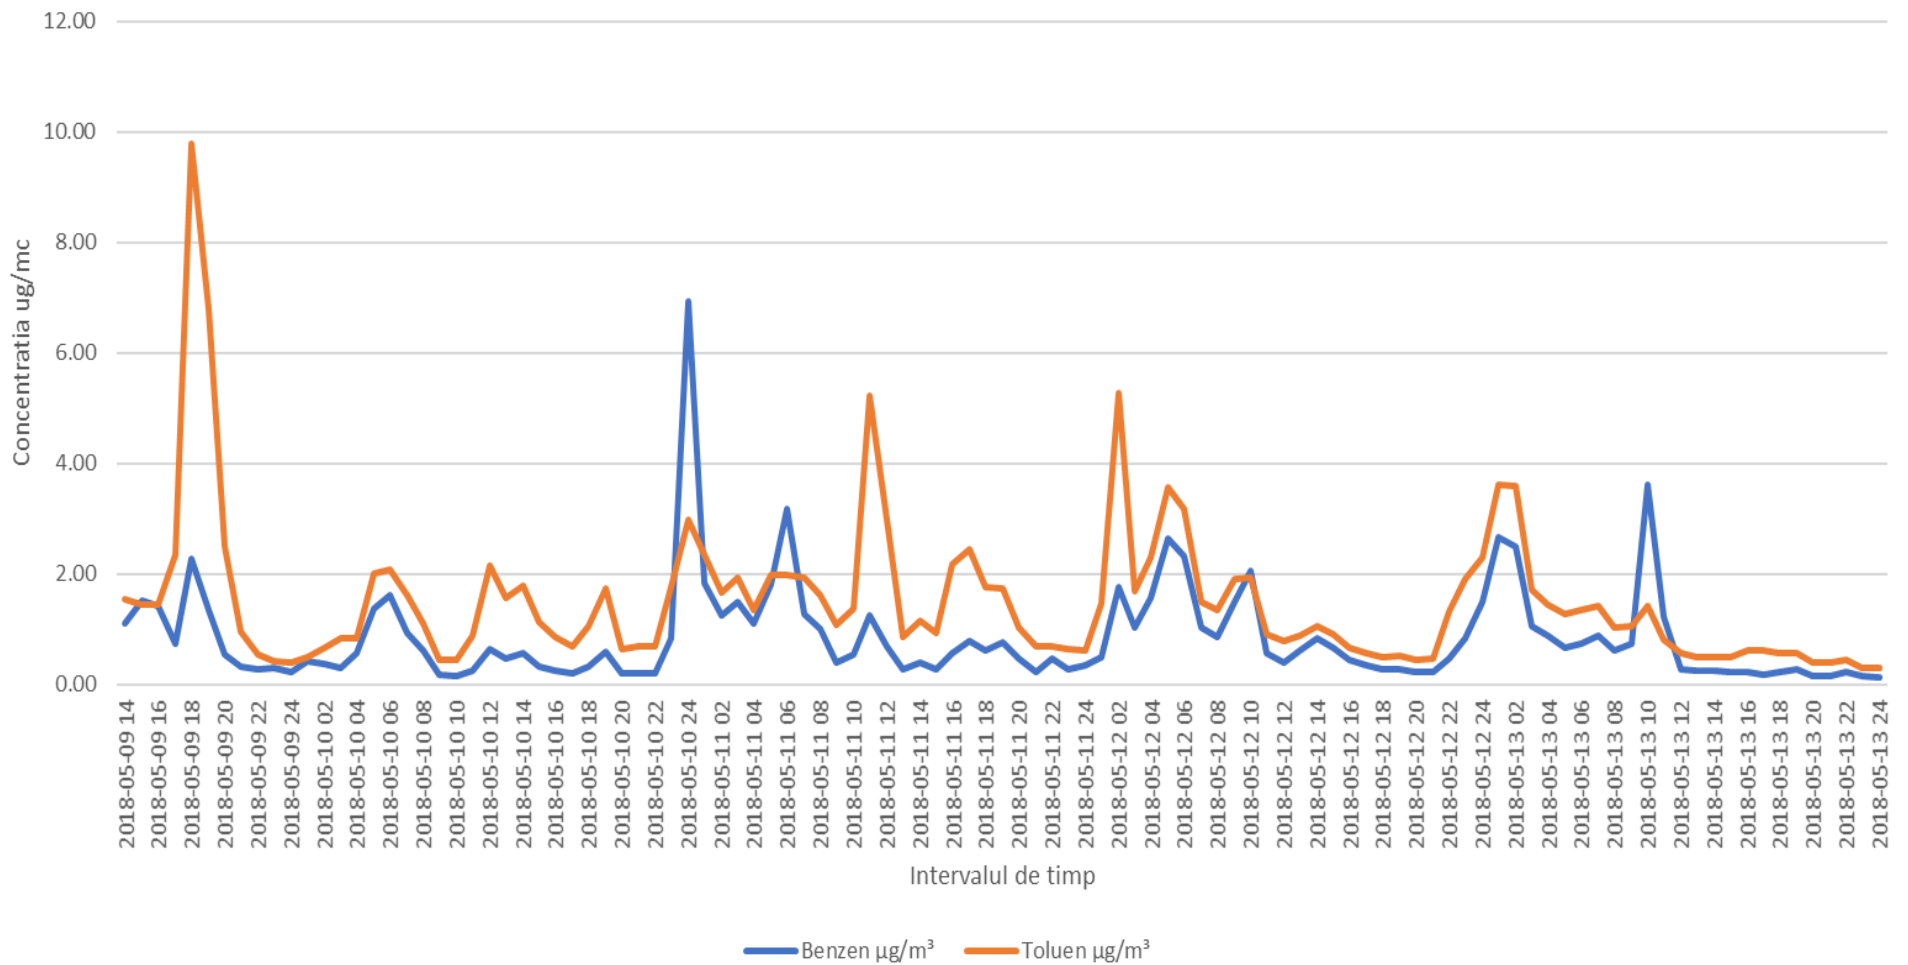
Variatia indicatorilor Benzen/Toluen in intervalul 09.05.2018 - 13.05.2018 in zona cartierului Mihai Bravu

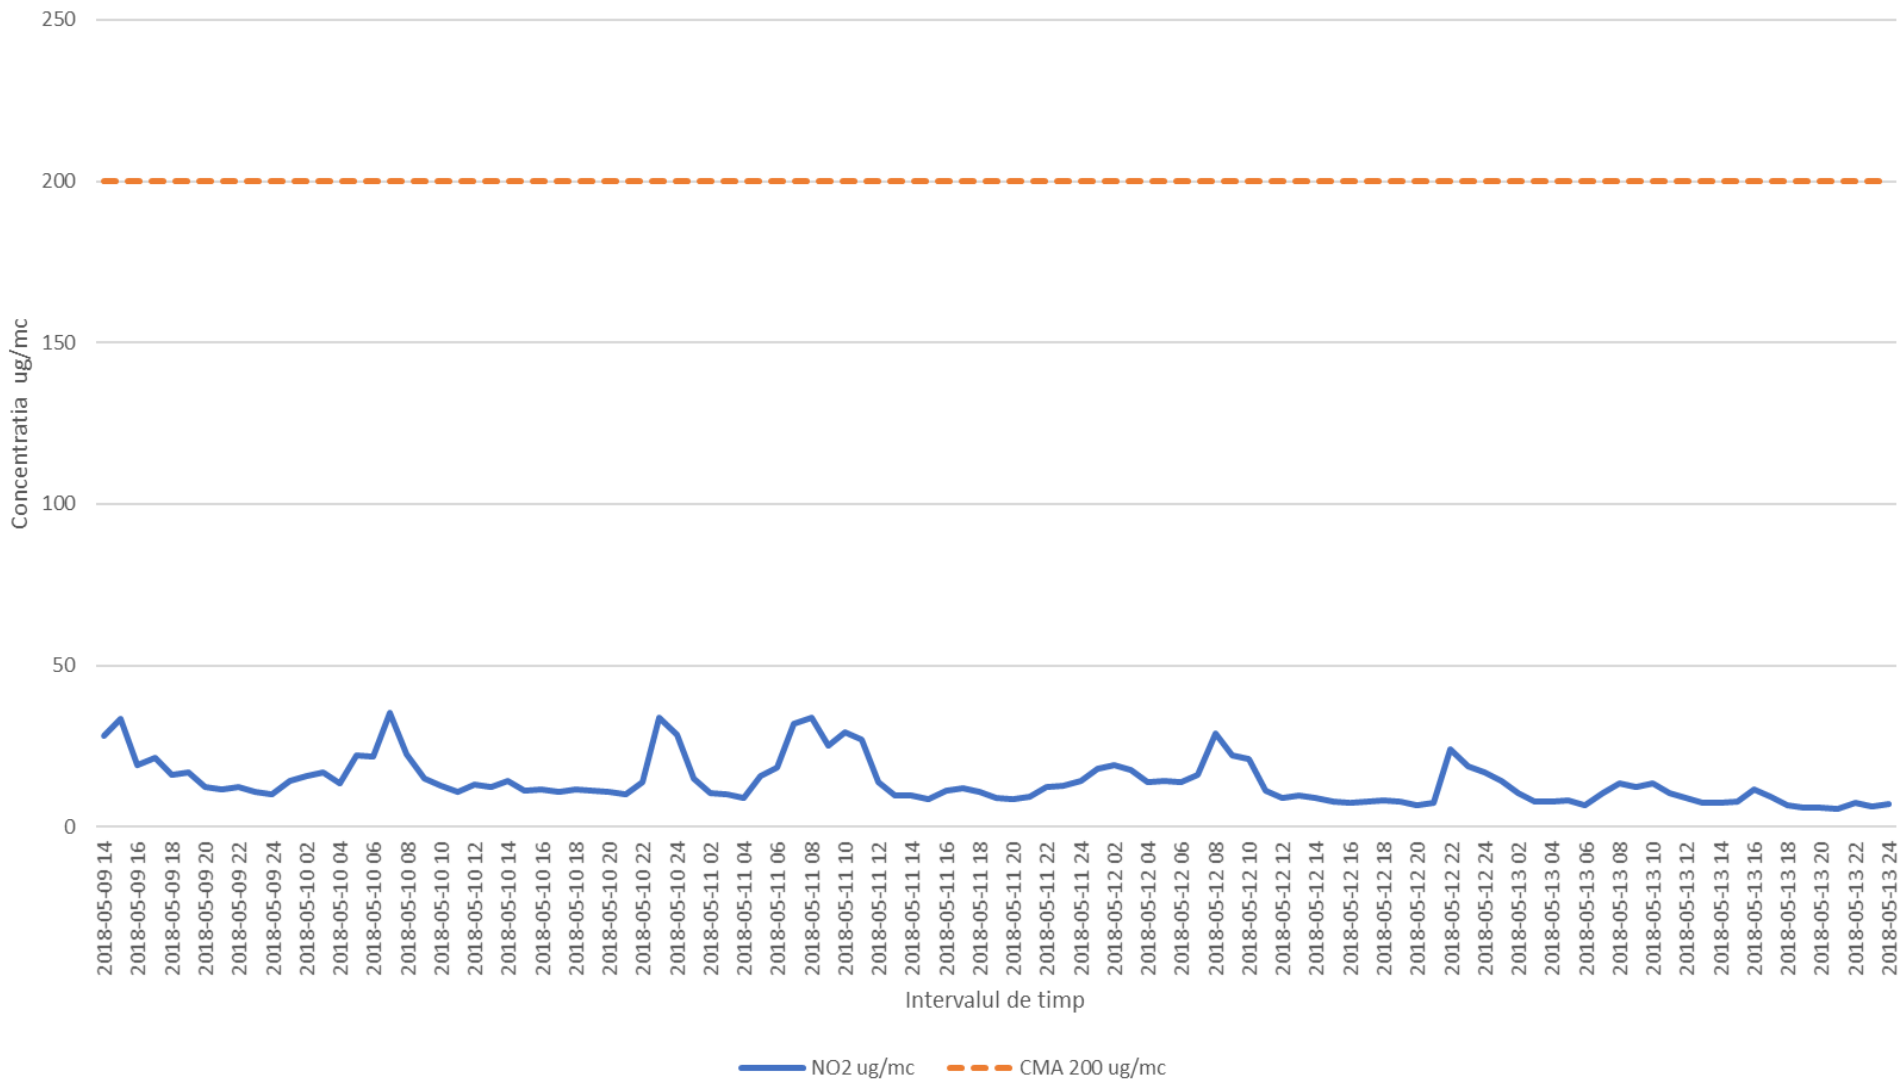
Variatia indicatorului NO2 in intervalul 09.05.2018 - 13.05.2018 in zona cartierului Mihai Bravu
