In data de 09.05.2018 laboratorul mobil a fost amplasat in zona de est a cartierului Mihai Bravu conform planului de monitorizare suplimentara al APM Prahova. Mai jos sunt prezentate rezultatele monitorizarii in perioada 14.05.2018-18.05.2018 precum si harta pozitionarii acestuia.

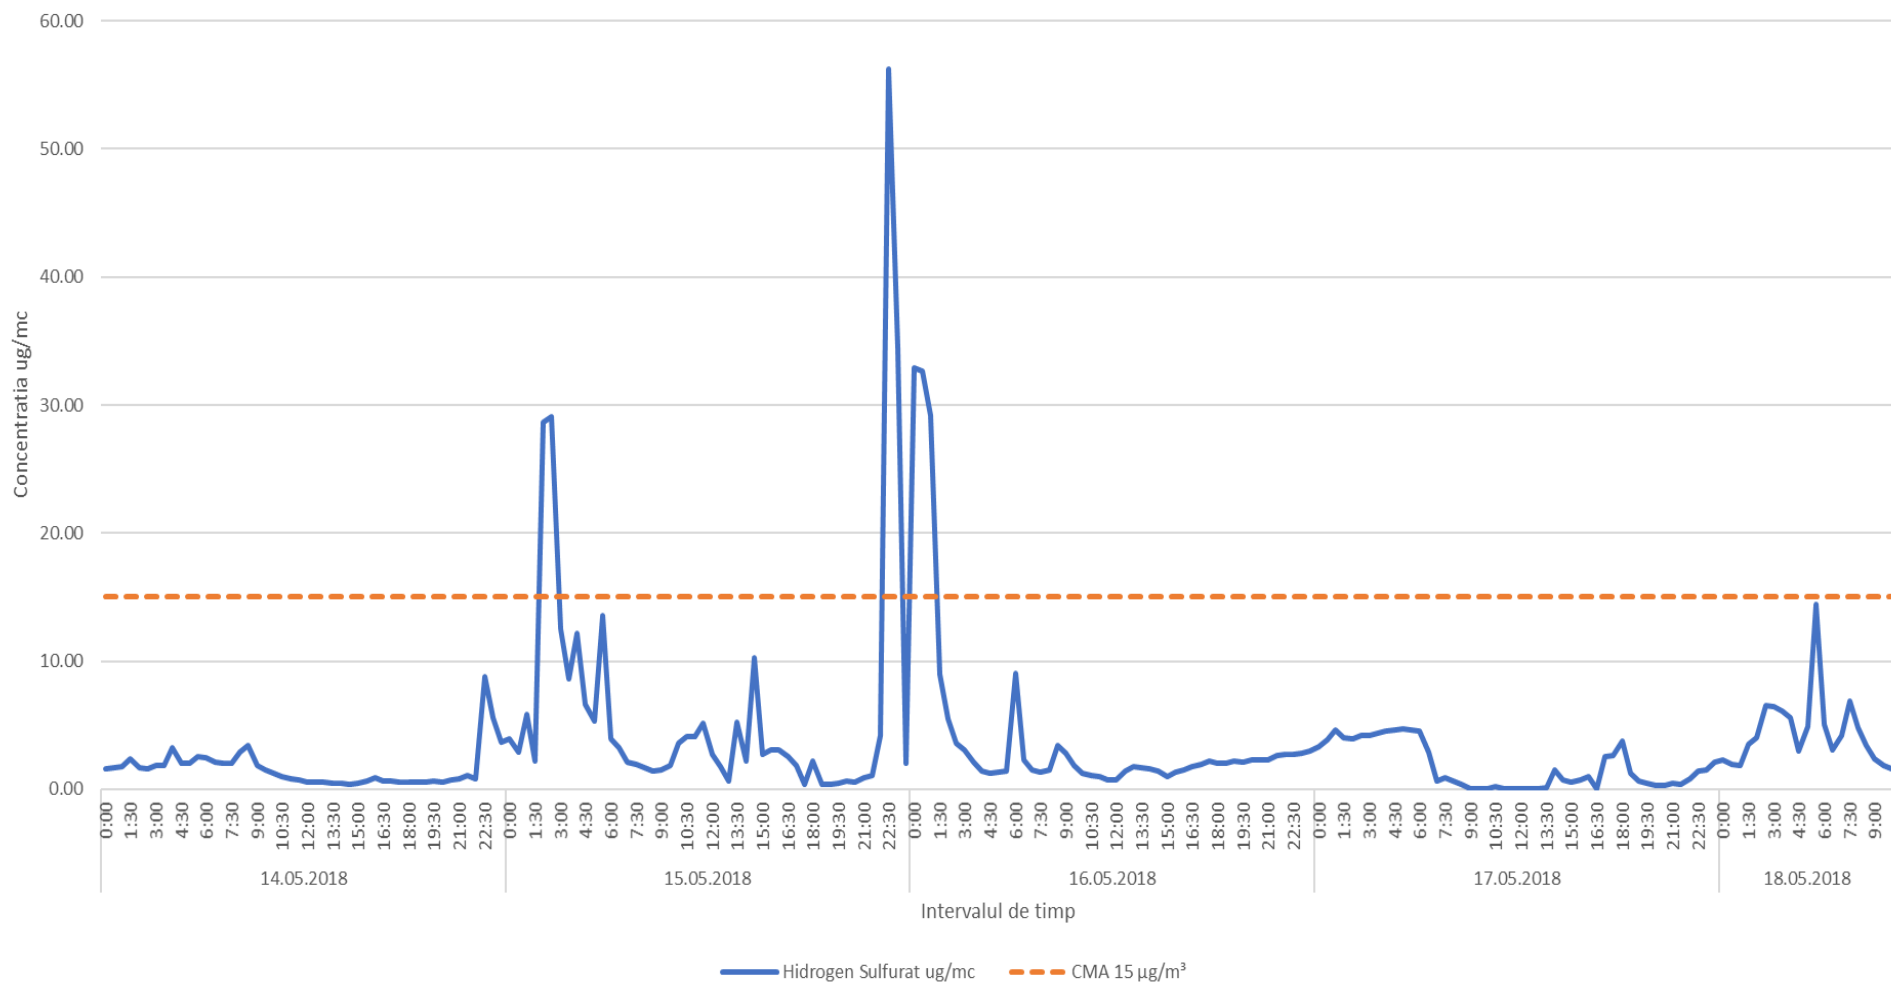
Variatia indicatorului H2S in intervalul 14.05.2018 - 18.05.2018 in zona cartierului Mihai Bravu

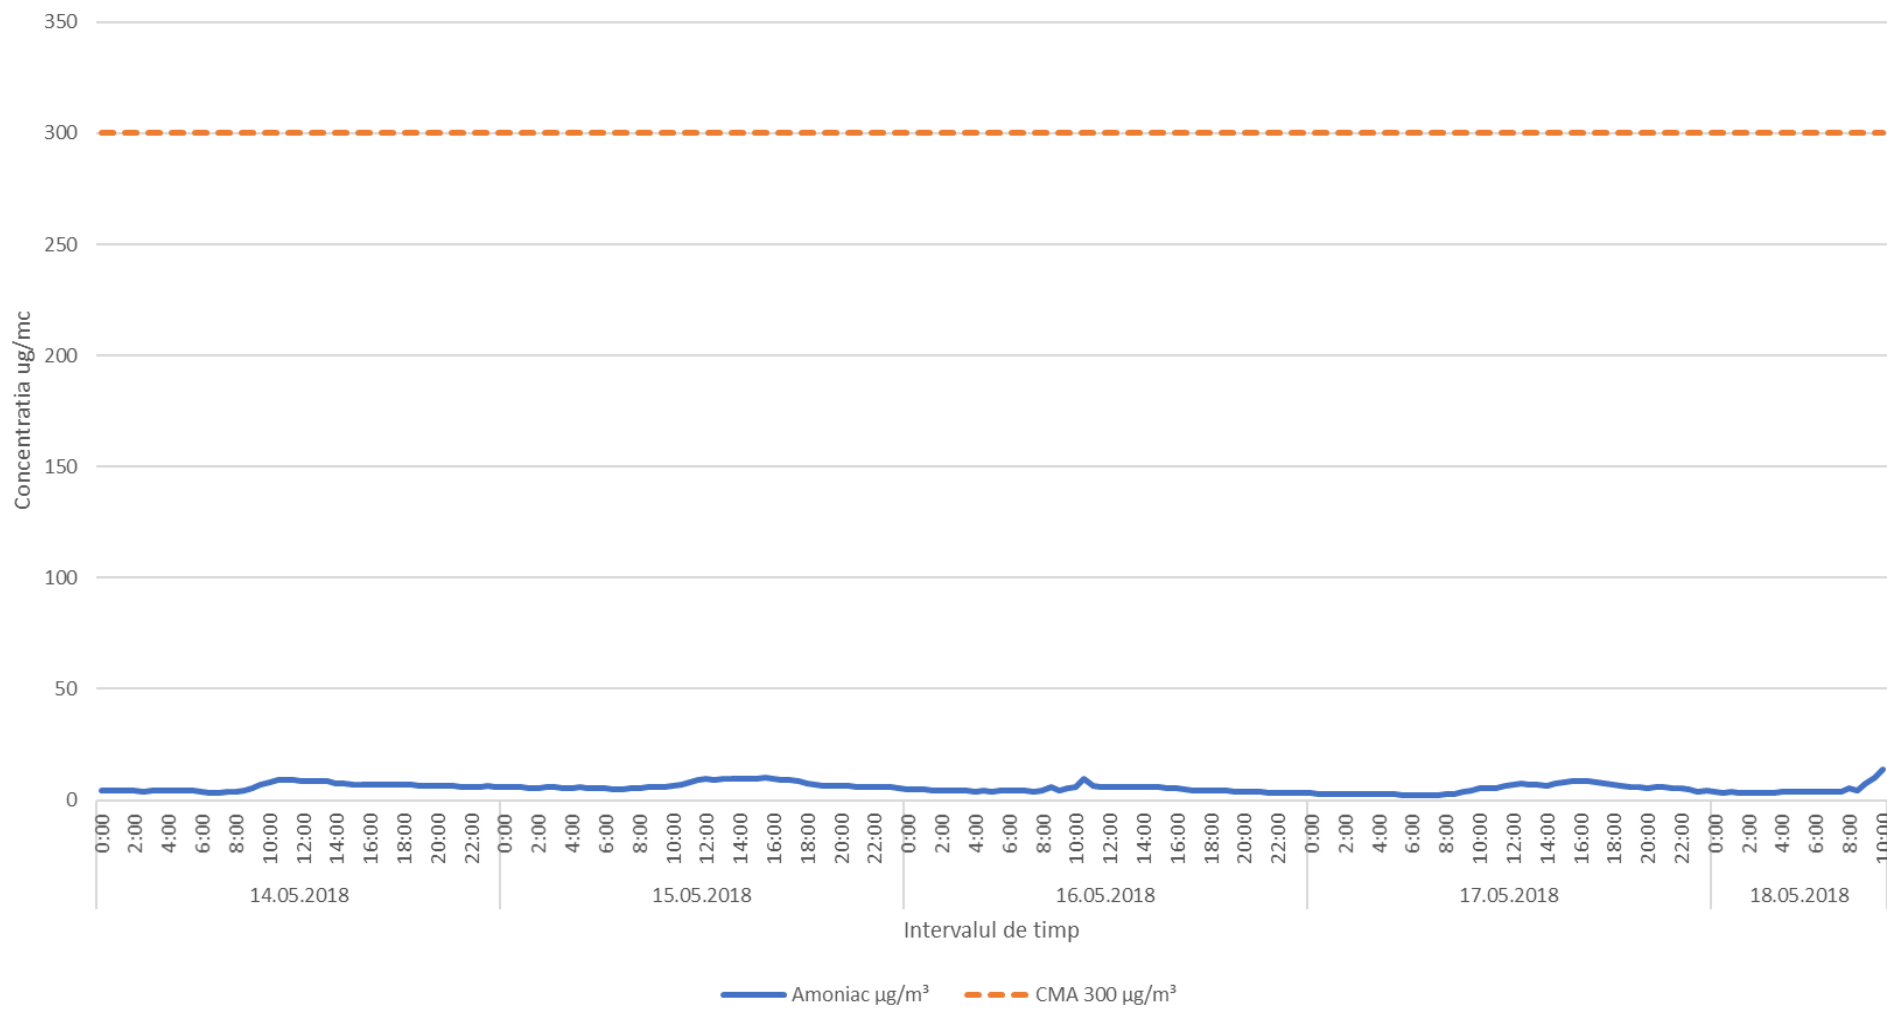
Variatia indicatorului NH3 in intervalul 14.05.2018 - 18.05.2018 in zona cartierului Mihai Bravu

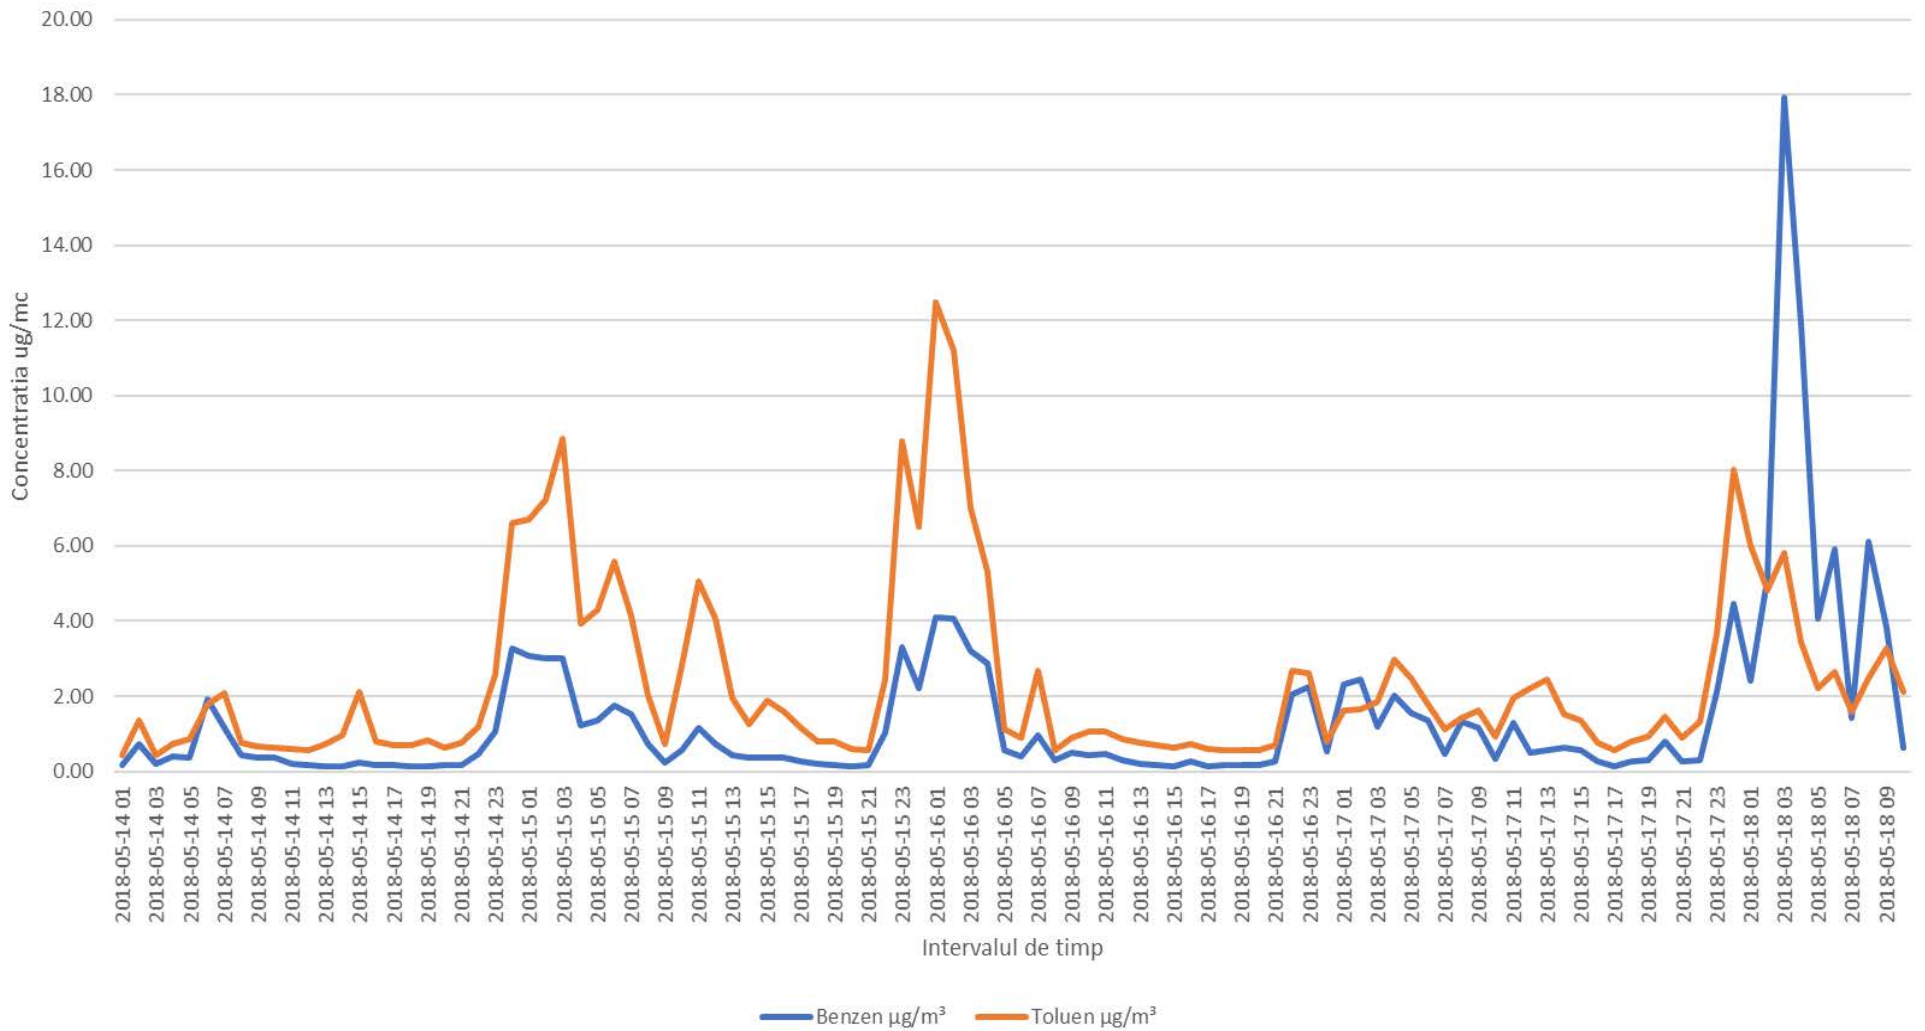
Variatia indicatorilor Benzen/Toluen in in intervalul 13.05.2018 - 18.05.2018 in zona cartierului Mihai Bravu

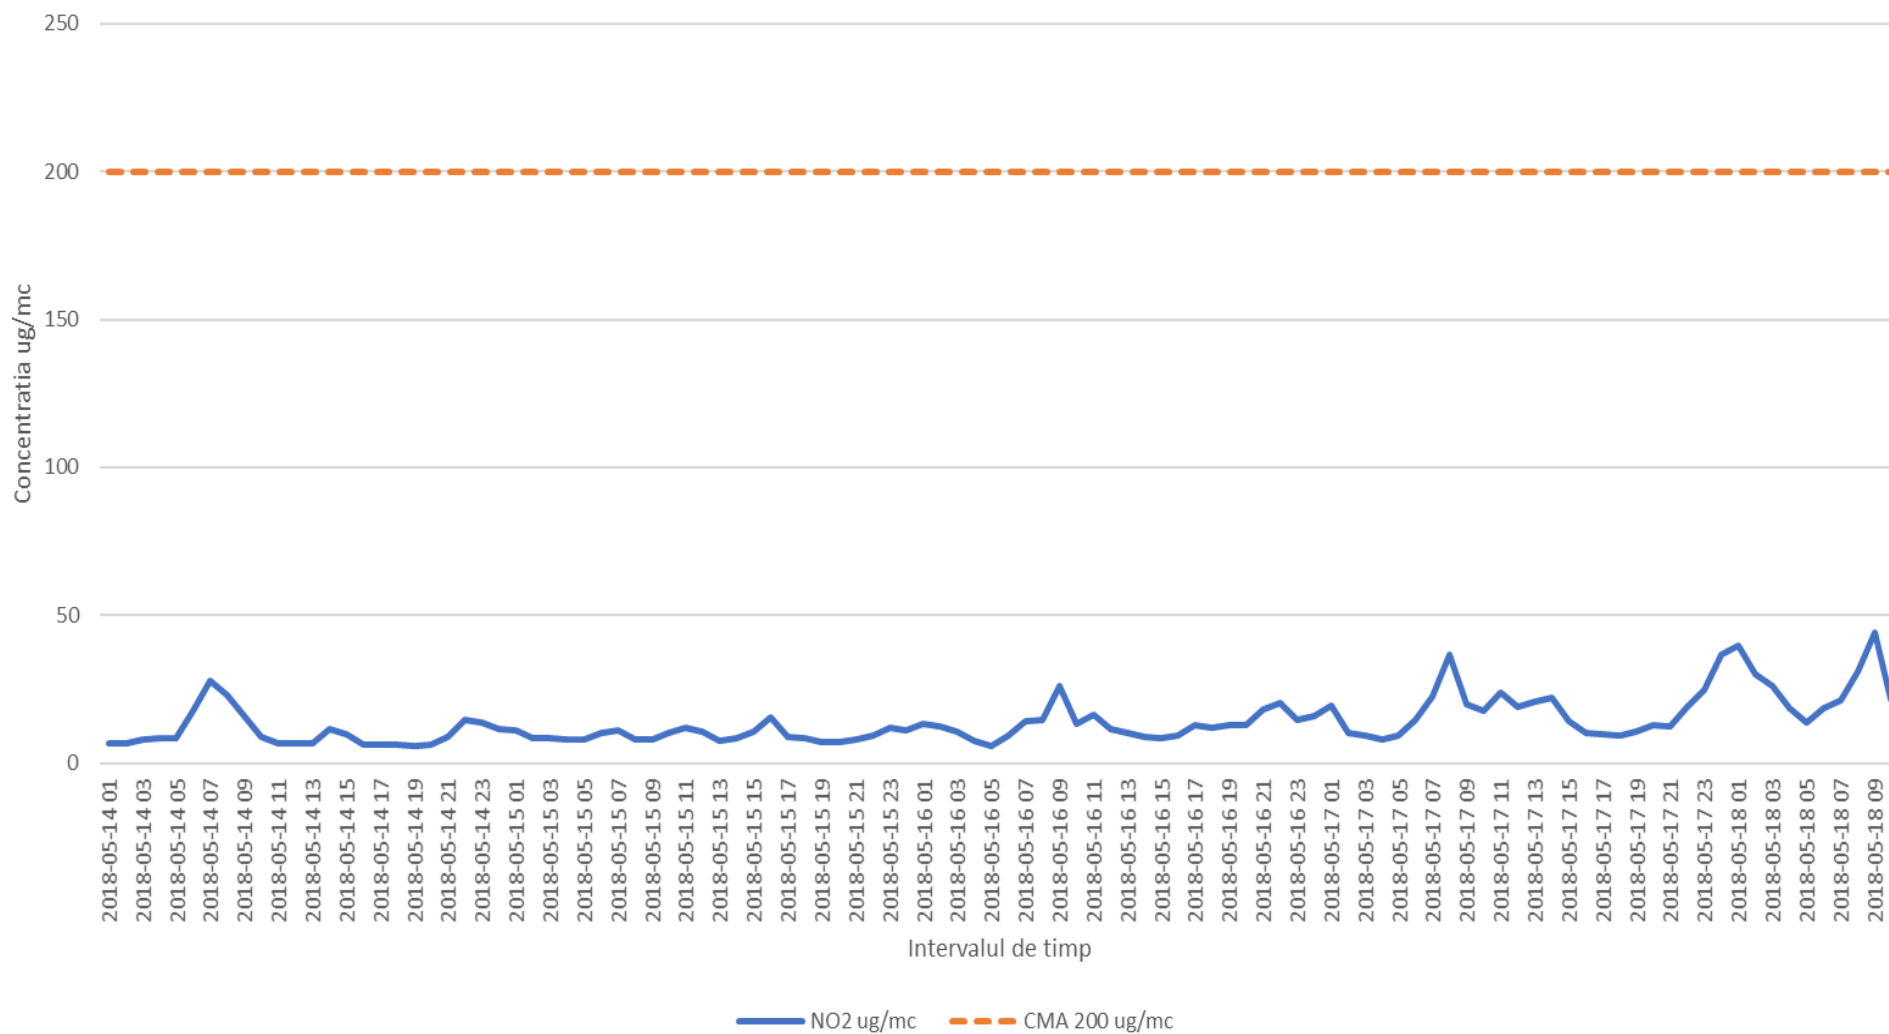
Variatia indicatorului NO2 in intervalul 14.05.2018 - 18.05.2018 in zona cartierului Mihai Bravu
